der bauschaden

Brandschutzmängel

Sicher versammeln

Brandschutzertüchtigung der St. Johanniskirche in Göttingen

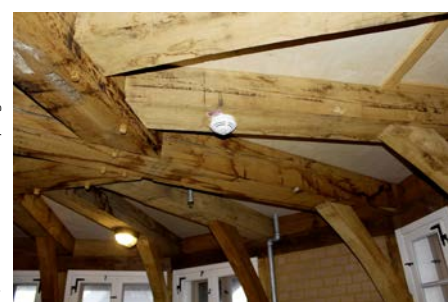
(3) Sprühwasser-Löschanlage im Nordturm

Am 23.01.2005 wurde der historische Helm des Nordturms durch einen Brand infolge einer Brandstiftung zerstört. Die Wiederaufbauarbeiten wurden im Februar 2006 abgeschlossen. Die beiden Türme konnten dabei brandschutztechnisch ertüchtigt werden. Sie erhielten u. a. eine Sprühwasser-Löschanlage (Bild 3), eine automatische Brandmeldeanlage, eine trockene Löschwasserleitung (Bild 4).

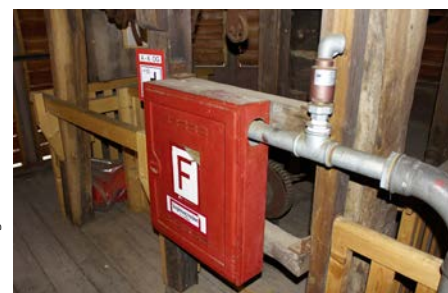
(4) Löschwasserleitung im Nordturm

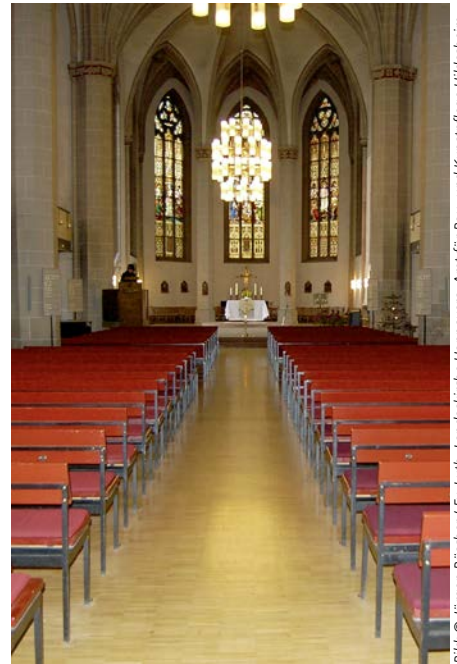
(5) Blick von Orgelempore vor dem Umbau

2. Die Längsemporen Nord und Süd bestanden aus einer Tragstruktur aus z. T. unbelagten Stahlträgern und somit ohne Feuerwiderstandsdauer. Diese Ausführung ist 1965 genehmigt worden und wurde beibehalten. Die einzelnen Felder der Stahlstruktur waren jedoch mit einer Balkenlage ausgefüllt, mit einer Dielung versehen und unterseitig mit einer brennbaren N+F Nadelholzschalung verkleidet. Im Zuge der Umbaumaßnahmen wurde diese Schalung ausgebaut und durch eine nichtbrennbare Gipsfaserplattenkonstruktion ersetzt. Die vorhandenen Spanplattenfüllungen der Emporenbrüstung wurden gegen Stahllamellengitter ausgetauscht, der zusätzliche Handlauf zur notwendigen Erhöhung der Brüstung ist aus Hartholz (Eiche) ausgeführt (Bild 5).

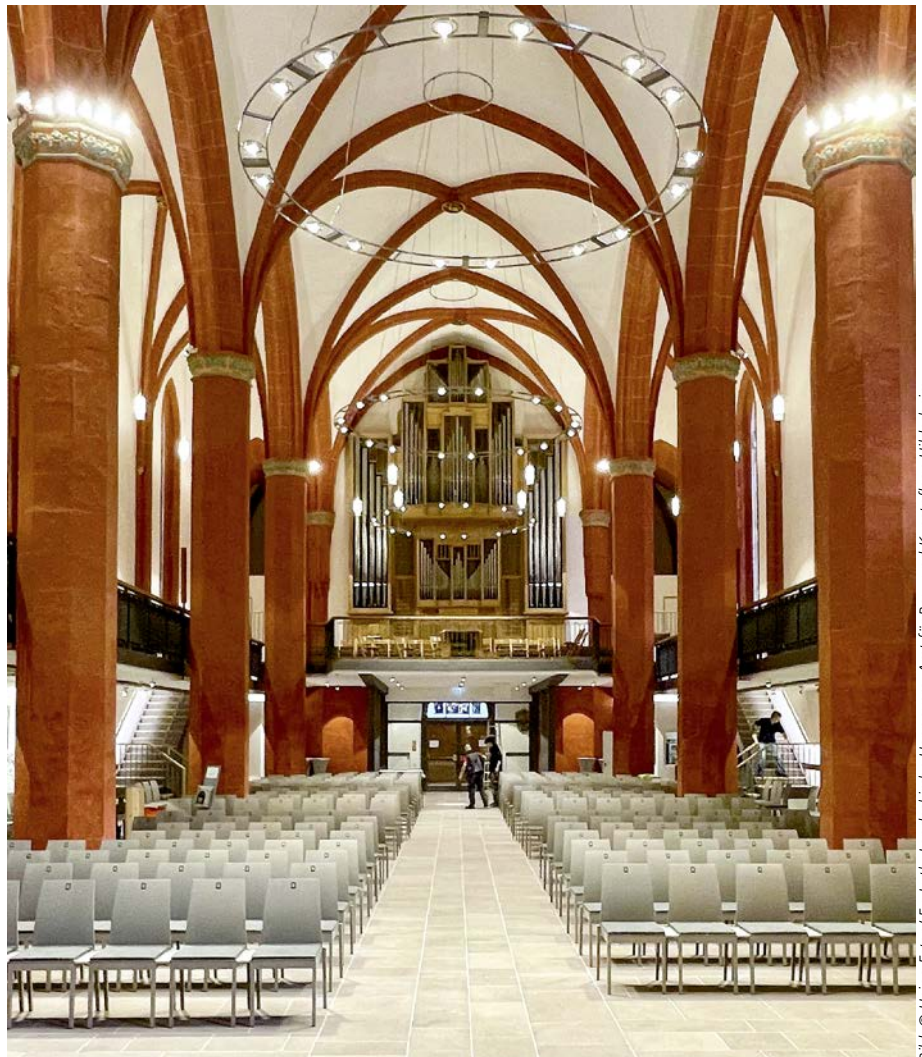
(6) Blick zu Orgelempore nach dem Umbau, Kirchenstühle statt Kirchenbänke

Die Rats- und Marktkirche in der Göttinger Altstadt soll als Hauptkirche Göttingens verstärkt als städtische Kulturkirche dienen. An der Johanniskirche spielt die Kirchenmusik eine wichtige Rolle, sodass regelmäßige Konzerte stattfinden. Die Kirche ist heller, besucherfreundlicher und sicherer geworden. Zum einen durch die neue Farbgestaltung nach historischen Quellen und die Neugestaltung der Fenster. Zum anderen durch den Austausch der Kirchenbänke gegen neu entworfene Stühle und den Umbau der Emporen einschließlich Treppen [4] (Bild 5, Bild 6).

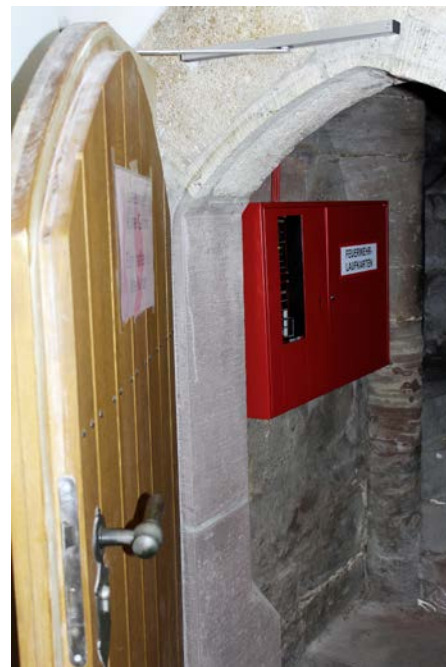
(7) Nachgerüstete Verbindungstür (Eichenholz, Türschließer, Silikondichtung) vom Kirchenschiff (Technikraum) zum Nordturm

5. Die Zugangstür vom Kirchenschiff zum Nordturm ist eine massive Eichenholztür (Dicke 7 cm); die Tür wurde mit einem Türschließer und einer Silikondichtung nachgerüstet (Bild 7).

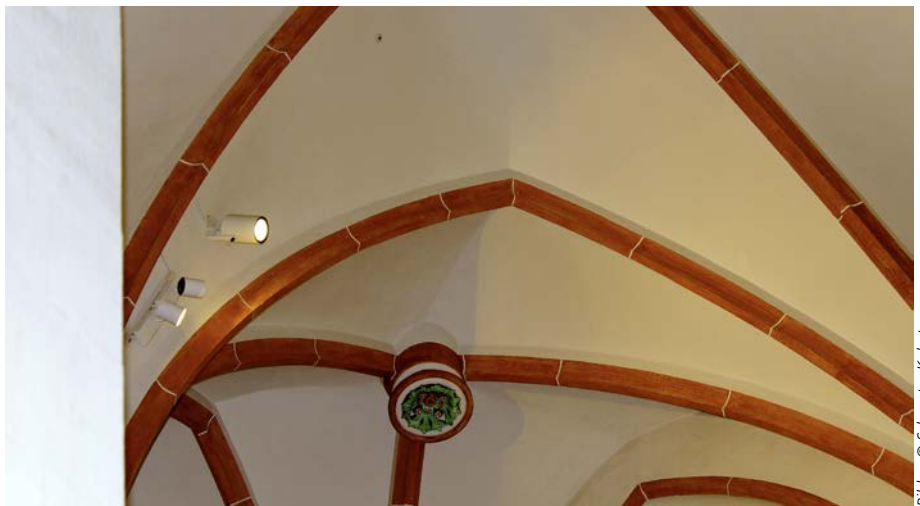
(8) Blick zum Gewölbe mit der kleinen Bohrung vom Rauchansaugsystem als Brandmeldeanlage

6. Die St. Johanniskirche hat als Versammlungsraum eine Grundfläche von ca. 750 m², sodass eine Brandmeldeanlage nicht erforderlich war. Da im Nordturm eine automatische Brandmeldeanlage schon vorhanden war und einige Zustände im Kirchenschiff kompensiert werden sollten, wurde die gesamte Kirche mit einer automatischen Brandmeldeanlage – Ansaugsystem im Kirchenschiff und auf dem Dachboden, Punktrauchmelder unter den Emporen und Hohlräumen) mit einem Feuerwehrschlüssel-Depot ausgestattet (Bild 8).

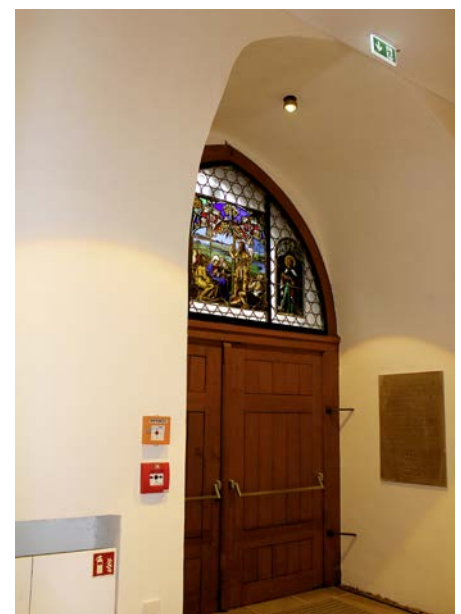
(9) Ausgang Westportal: Hinweisschild, Druckknopfmelder, Steuerung Rauchabzug, Feuerlöscher

10. In der St. Johanniskirche als Versammlungsstätte wurde eine Sicherheitsbeleuchtung (gem. DIN VDE 0100–718) installiert. Die Ausgänge wurden durch beleuchtete Hinweisschilder gekennzeichnet (Abb. 9).
11. Die gesamte Kirche ist mit Feuerlöschern ausgestattet – keine Pulverlöscher, vorwiegend Wasserlöscher.
